## Le cause dello scontro tra treni in Spagna: guasto al sistema di segnalamento LTB, mancata comunicazione tra i centri di gestione e di controllo di Esteban Urreiztieta e César Urrutia

Secondo i primi accertamenti, a causare l'incidente è stata un'errata gestione del traffico al chilometro 119.700 della linea Madrid-Siviglia: il treno Renfe alta velocità viaggiava a 100 km/h, il treno Iryo era fermo sullo stesso binario

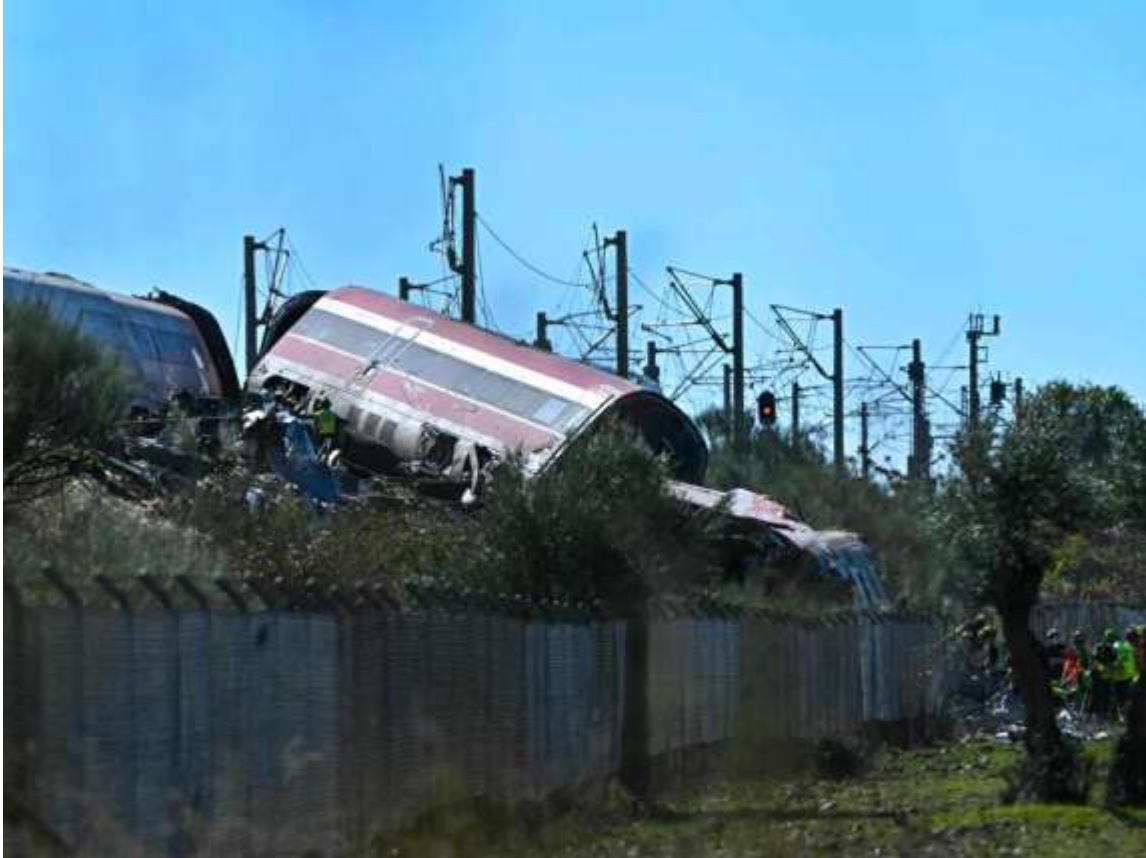
La causa dell'incidente è da attribuire al fatto che **il treno Iryo e il treno ad alta velocità AVE hanno ricevuto segnali diversi**: uno era fermo, l'altro viaggiava a oltre 100 chilometri orari sullo

stesso binario. Il sistema di segnalamento utilizzato in questo incidente è il **LZB**, che mantiene una comunicazione costante lungo l'intera tratta tramite un cavo induttivo (filo radiante) teso tra le rotaie. Secondo le informazioni raccolte da questo giornale, **il macchinista dell'Iryo ha emesso un segnale di avvertimento indicando un guasto al sistema LZB e fermando il treno.**
